Analyse der Gründe für den Absturz des Fluges MH-17 (malaysische Boeing 777)

1. Ereignis

5. Technische Sachlage

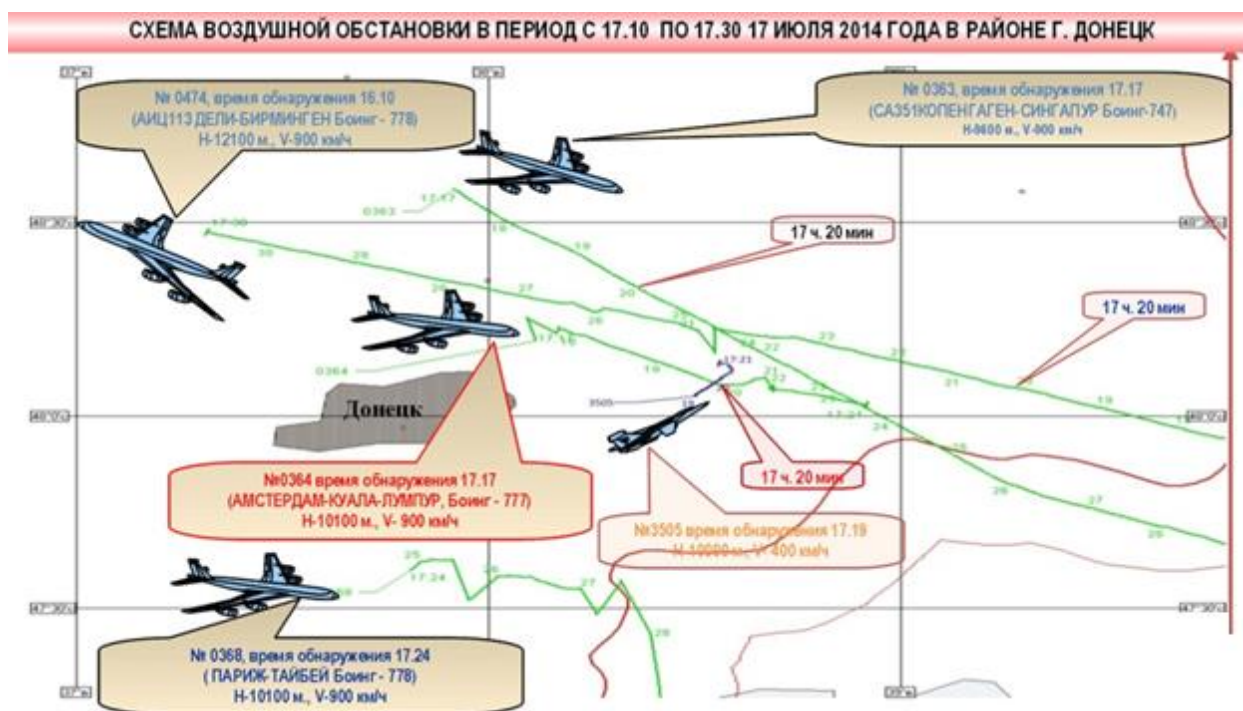
Zeichnung 1: Skizze der Luftlage in Raum des Absturzes der Boeing 777 (nach Angaben des Verteidigungsministeriums der Russischen Föderation)

Darüber hinaus wurde von den russischen Kontroll-Radaren der Luftlage ein Höhenanstieg eines Flugzeuges der ukrainischen Luftabwehrkräfte festgestellt, vermutlich einer Su-25, in Richtung der malaysischen Boeing 777. Die Entfernung des Flugzeuges Su-25 von der Boeing 777 betrug ca. 3 bis 5 km.

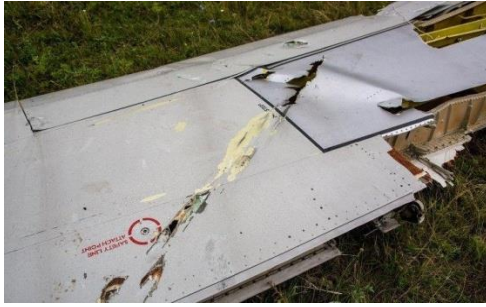
Bild 1: Fragment des Flügels der Boeing 777

Ein umfassenderes Bild über die Absturzursachen der Boeing 777 kann eine detaillierte Analyse der Fragmente liefern. Bei der Betrachtung der im Internet präsentierten Fotos der Flugzeugfragmente sieht man verschiedene Schäden an der Verkleidung – Risse und Brüche,

Eintrittseinbrüche mit Kantenbiegung sowohl zur inneren als auch zur äußeren Rumpfseite, was auf eine mächtige externe Einwirkung auf das Flugzeug hindeutet.

Auffällig sind Eintrittseinbrüche mit der Kantenbiegung zur Innenseite des Rumpfes, diese Öffnungen weisen eine rundliche Form auf und sind in der Regel dicht beieinander gruppiert. Solche Öffnungen können nur von Metallelementen verursacht werden, welche einen runden Querschnitt aufweisen, möglicherweise Stäbe und Geschosse einer Bordkanone. Es stellt sich die Frage: wer und auf welche Art und Weise könnte solche Gegenstände in die Nähe des Flugzeuges bringen?

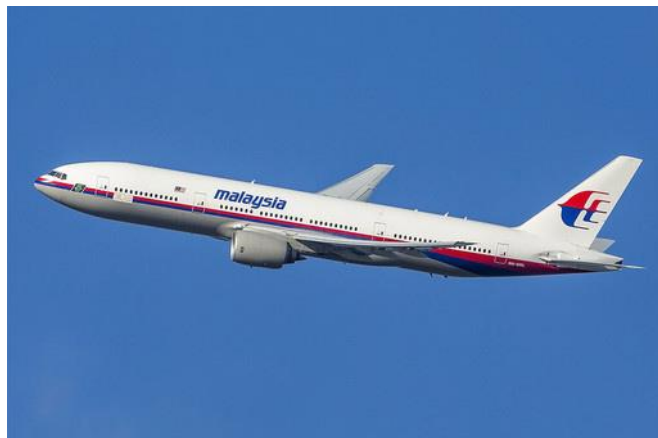
Bild 7: Boeing 777

**Wichtigste Parameter der Boeing 777
für die Ziele der vorliegenden Analyse**

Spannweite der Flügel (m)	60.93
Länge des Flugzeuges (m)	63.73
Höhe des Flugzeuges (m)	18.52
Fläche der Flügel (m ²)	427.80
Maximalgeschwindigkeit (km/h)	965
Tatsächliche Reisegeschwindigkeit (km/h)	905
Praktische Reichweite (km)	8910
Praktischer Höhengipfel (m)	13100

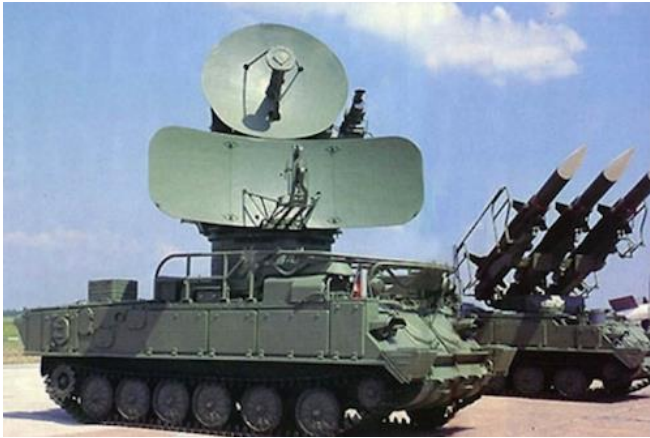
Bild 8: Flugabwehrraketensystem 9K37M1 "Buk-M1"

Beginn der Serienproduktion	1983
Trefferreichweite der Entfernung (km)	
— Flugzeuge des Typs F-15	3..32—35
Trefferreichweite der Höhe (km)	
— Flugzeuge des Typs F-15	0,015..22
Anzahl der gleichzeitig beschossenen Ziele	18
Trefferwahrscheinlichkeit von:	
— Kampffjet	0,8..0,95
— Hubschrauber	0,3..0,6
— Marschflugkörper	0,4..0,6
Maximale Geschwindigkeit der zu treffenden Ziele (m/Sek.)	800

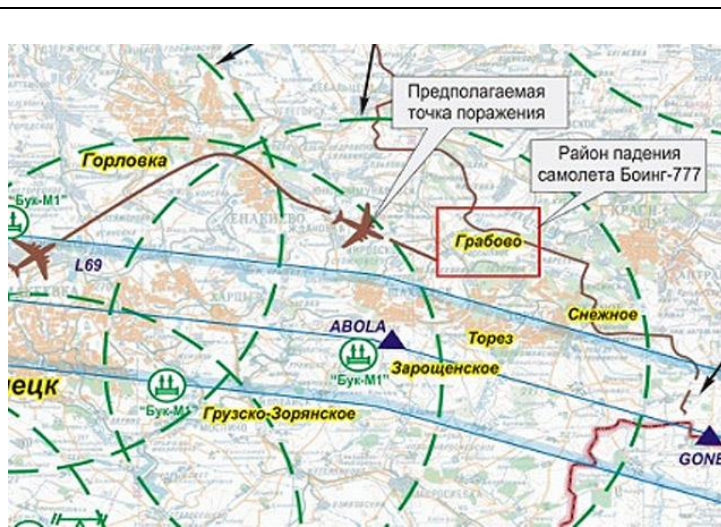
Zeichnung 2: Aufstellung der ukrainischen Flugabwehrraketensysteme

Die Aufstellung der ukrainischen Truppen am 17. Juli im Raum des Flugzeugabsturzes enthielt drei bis vier Anlagen „BUK-M1“. Diese Angabe wurde von dem russischen Verteidigungsministerium gemacht. Leiter des Generalstabs der russischen Streitkräfte Generalleutnant Andrej Kartapolov betonte, dass Russland Standort-Aufnahmen aus dem Weltraum zur Verfügung stehen, welche einzelne Untereinheiten der ukrainischen Armee im Südosten der Ukraine zeigen, insbesondere "Buk", 8 km Entfernung von Lugansk. Am Morgen des Absturztages des malaysischen Airliners entdeckten russische Radare eine

Batterie der Flugabwehrraketensysteme "Buk-M1" in der Nähe des Dorfes Zaroschenskoe. An diesem Tag wurde die Batterie in die Nähe von Donetsk verlegt – also in den Raum, in dem sich die Volksarmee befindet. Wir glauben, diese Daten sind objektiv und genau.

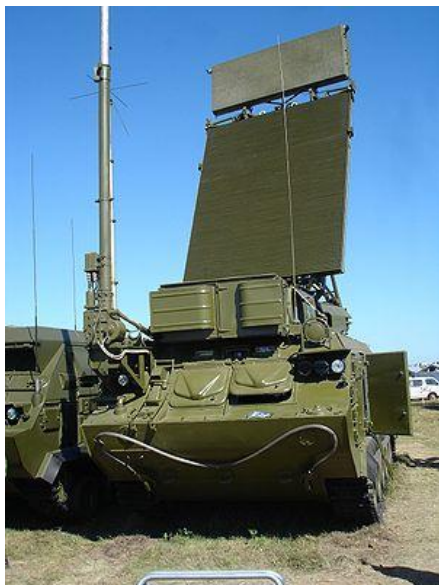
Bild 9 : 9C18M1 «Kupol»

der Lage, Objekte in Reichweite von 110-160 km in der Luft zu erkennen und zu identifizieren, die Reichweite der Identifikation von tief fliegenden Zielen (bis zu 30 m) beträgt bis zu 45 km. Ein solches Radarsystem könnte für die Erkennung und Verfolgung der Boeing 777 verwendet werden.

9C18M1 «Kupol»	
Sichtzone:	
nach Azimutgrade (Grad)	360
nach Winkel (Grad)	0-40
Instrumentalreichweite (km)	10-160
Auflösung:	
nach Länge (m)	400
nach Azimutgrade (Grad)	3-4,5
nach Winkel (Grad)	3-4,5
Maximale ununterbrochene Arbeitszeit (Std.)	48
Ausfahr-/ Einfahrzeit (Min.)	5
Maximale Geschwindigkeit (km/h)	65

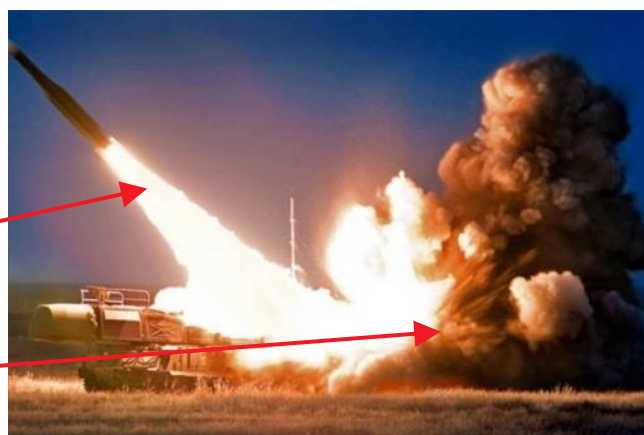
Bild 10: Start der Flugabwehrrakete "Buk-M1"

a) Bisher gibt es keine glaubwürdigen Beweise für den Start einer „Boden-Luft“-Rakete, welcher bekanntlich von erheblichen visuellen- sowie Lärmeffekten begleitet wird. Die Spur des Kondensstreifens auf der Flugbahn reicht bis in die Wolken und verbleibt bis zu 10 Minuten in der Luft. Der Lärm, der durch das Starten der Rakete verursacht wird, ist im Umkreis von 7-10 km von der Startrampe zu hören.

- Erheblicher Lärmeffekt, sowohl bei dem Start der Rakete als auch während des Fluges, insbesondere in Höhenlagen von 100 bis 3000 m.
- Gewaltiger Blitz am Standort der Startvorrichtung (Bild 10).
- Kondensstreifen auf der Flugbahn, gebildet durch die Verbrennung von Raketentreibstoff (Bild 11).
- Blitz und charakteristisches Erscheinungsbild im Luftraum beim Zusammentreffen der Rakete mit dem Ziel (Bild 12).

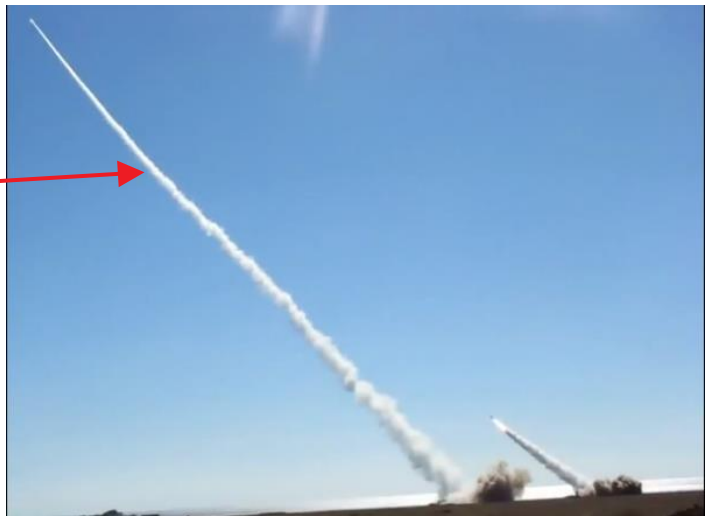
Bild 11: Flugabwehrrakete "Buk-M1" im Anflug

b) Der Flug der Flugabwehrrakete wird von einem durchdringenden Geräusch begleitet. Ihre Flugbahn kann aufgrund des Kondensstreifens infolge der Treibstoffverbrennung visuell nachverfolgt werden.

Im vorliegenden Fall wurde weder eine dicke, weißliche Kondensations-schleife aus Verbrennungsprodukten des Treibstoffes registriert, noch waren Kondensspuren zu sehen, welche sich am Startort bilden und noch einige Minuten im Umkreis von mindestens 10 km erkennbar sind.

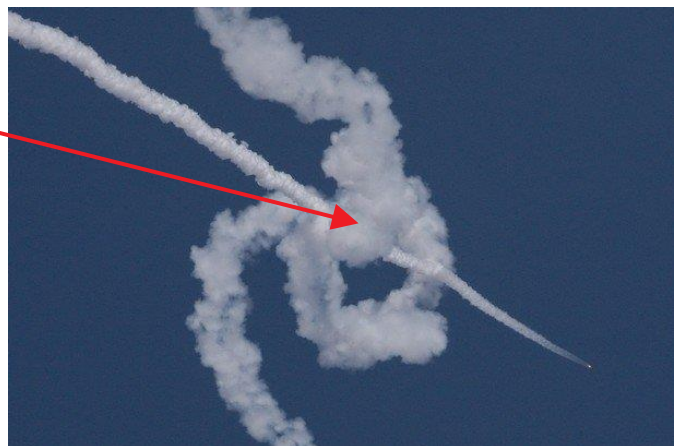
Bild 12: Flugabwehrrakete "Buk-M1" trifft ihr Ziel

c) Die Explosion des Sprengkörpers hat ein typisches Erscheinungsbild, was bei gutem Wetter vom Boden aus zu sehen ist.

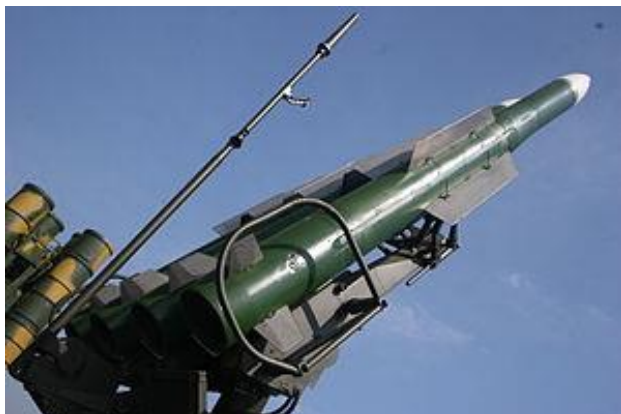
Bild 13: 9M38 Flugabwehrrakete "Buk-M1"

Die Flugabwehrrakete 9M38 hat einen Dual-Festtreibstoff-Motor (Gesamtarbeitszeit von etwa 15 Sekunden).

Flugabwehrsprengwaffen 9M38	
Länge	5,5 m
Durchmesser	400 mm
Schwung des Steuers	860 mm
Gewicht	685 kg
Gewicht des Sprengkopfes	70 kg

Eine Boden-Luft-Rakete mit einem Sprengkopfgewicht von 40 bis 70 Kilogramm explodiert nicht am Zielobjekt, sondern in dessen Nähe in einem Abstand von 50 bis 100 Metern. Die Detonation des Sprengkopfes bewirkt eine Stoßwelle, welche eine hohe Geschwindigkeit bei der Fragment-Streuung bewirkt. Die Fragmente können zwar den Rumpf des Flugzeuges durchdringen, jedoch angesichts der Größe der Boeing 777 (63,7 Meter lang, mit einer Spannweite der Flügel über 60 Meter), können sie das Flugzeug nicht in viele kleine Fragmente reißen, wie es etwa mit bis zu 7-10 mal kleineren Flugzeugen geschieht. Solche Fragmente können beim Zusammenstoß mit der Boeing 777 zum Bruch des Brennstoffsystems und Verbreitung des Brennstoffs auf den Rumpf und die Tragflächen mit anschließender Feuerentfachung führen.

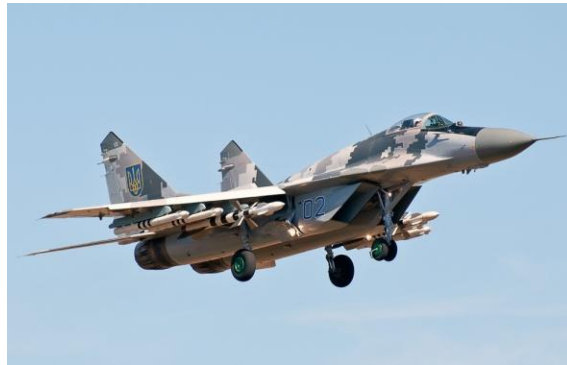
Bild 14: MiG-29

MiG-29	
Maximale Fluggeschwindigkeit: in großer Höhe/ in Bodennähe	2450 km/h (M=2,3)\1300 km/h
Maximale Ansteiggeschwindigkeit (m/Sek.)	330
Beschleunigungszeit: 600 - 1-100 km/h / 1.100 до 1.300 km/h, c	13,5\8,7
Abfluggeschwindigkeit (km/h)	220
Maximaler Gipfel (m)	18000
Transportreichweite (ohne Aussentank/ mit einem Aussentank/ mit drei Aussentank) (km)	1500\2100\2900
Maximale Drehgeschwindigkeit (°/Sek.)	23,5
Betriebsüberlastung	+9

Die Waffenausstattung der MiG-29 beinhaltet eine Kanone mit einem Lauf GSch-301 (30 mm, Schussmunition: 150 Patronen, Schussgeschwindigkeit: 1.500 Schüsse/Minute) in der linken Flügelwurzelvorrichtung. Für den Kampf mit Zielobjekten in der Luft können auf sechs Vorrichtungsknoten unter den Flügeln die folgenden Waffen befestigt sein: sechs Nahkampf-Raketen R-60M bzw. Raketen mit kurzer Reichweite R-73; vier Nahkampf-Raketen R-60M und zwei Raketen mit mittlerer Reichweite R-27RE mit Radiolokalion oder R-27TE mit Navigationssystem R-77.

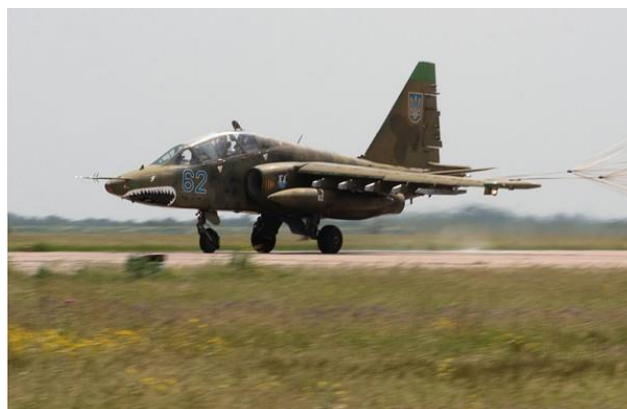
Bild 15: Su-25

Waffenausstattung: eine doppelläufige 30-mm-Lauf GSch-30-2 Kanone mit 250 Geschossen in der unteren Vorderseite .Rakete: „Luft-Luft“ P-3 (AA-2) oder R-60 (AA-8) „Luft-Boden“ H-25ML, H-29L und S-25L. Behälter SPPU-22 mit einer doppelläufigen 23-mm-Lauf GSch-23L Kanone mit 260 Geschossen.

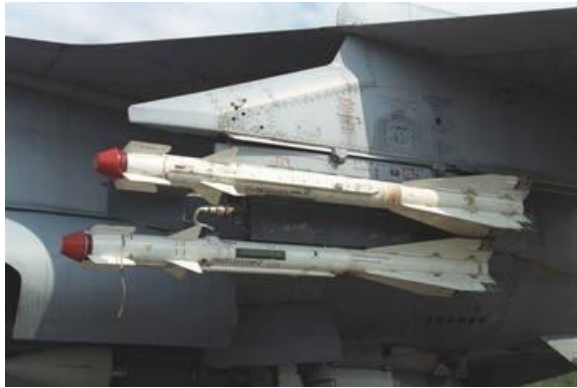
Bild 16: Raketen R-60M, befestigt auf dem äußeren Träger des Flugzeuges

R-60M	
Länge (m)	2,14
Durchmesser (m)	0,12
Spannweite der Flügel (m)	0,39
Gewicht (kg)	45
Gewicht des Gefechtskopfes (kg)	3,5
Geschwindigkeit	2,5M
Höhenbereich der Zielerreichung	0,03...20
Maximale Schussreichweite	10/8 km
Minimale Schussreichweite	0,3 - 0,25

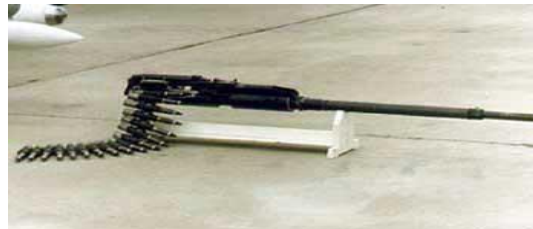
Bild 17: Flugabwehrkanone Gsch-301

Die MiG-29 ist mit der 30-mm-Kanone GSch-301 ausgerüstet, die 1.500 Schüsse pro Minute abfeuern kann. Diese Kanone ist mit 150 Geschossen geladen, welche eine Wolfram-Legierung enthalten. Die effektive Reichweite des Beschusses von Luftzielen beträgt 200-800 m, bei Bodenzielen sind es 1.200-1.800 m. Solche Geschosse durchdringen ihr Ziel und hinterlassen einen perfekt runden Eintrittseinbruch, sie explodieren nicht in der Kabine und setzen diese nicht in Brand, jedoch können sie die Besatzung töten und Kabine zerstören. Typischerweise haben Eintrittsdurchbrüche nach innen gerichteten Kanten und Austrittsdurchbrüche nach außen gerichteten Kanten.

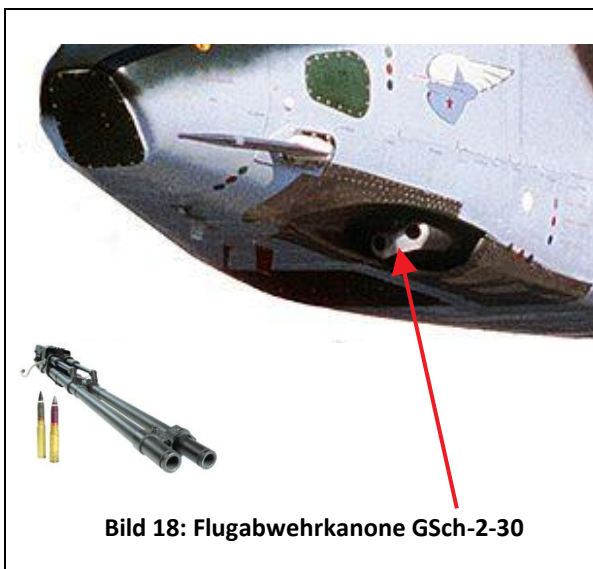
Bild 18: Flugabwehrkanone GSch-2-30

Die Su-25 ist mit der Flugabwehrkanone Gsch-2-30 ausgerüstet.

Gsch-2-30 (GSch-2-30K)	
Träger	Su-25, Su-39, (Ми-24П)
Gewicht	
Geschossgewicht	390 g
Patrongewicht	832 g
Kanonengewicht	105 (126) kg
Merkmale	
Kaliber	30 mm
Anzahl der Läufe	2
Munition	250 (750) patronen
Schussgeschwindigkeit	(300—2600)sch/min
Effektive Reichweite der Luftzielabschüsse	200—800 m

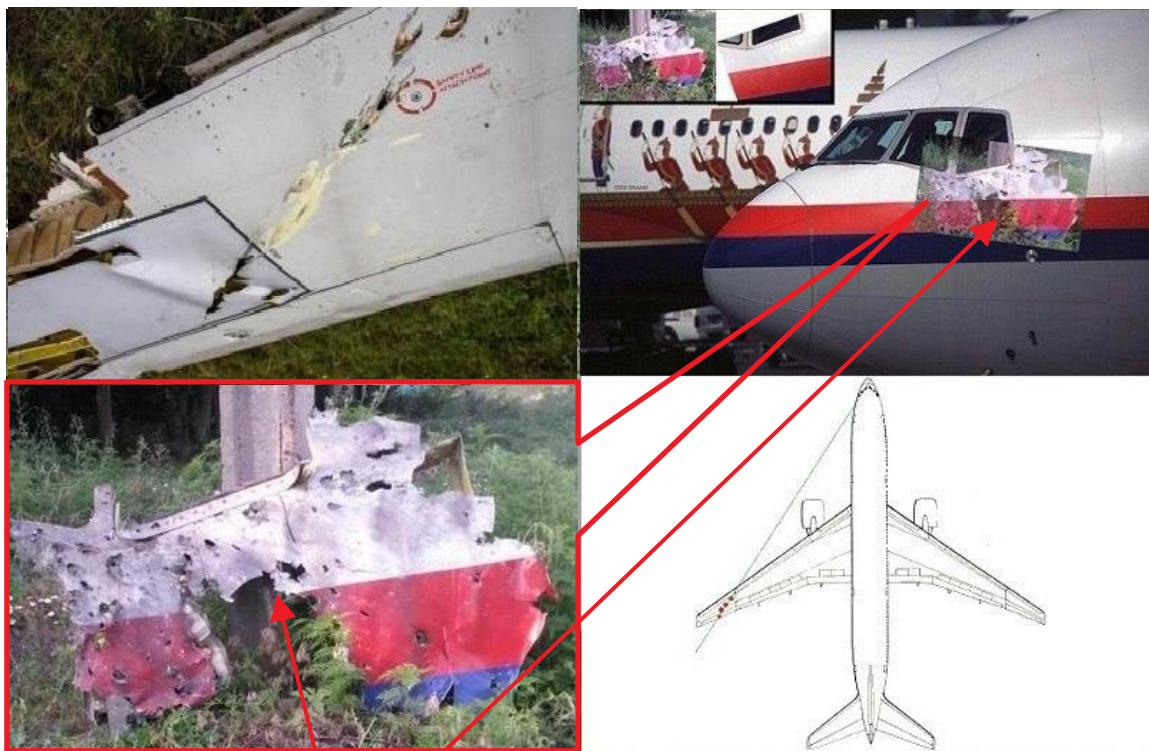
Bild 20: Beschaffenheit der Schäden an der Kabine der Boeing 777

Die Art der Eintritts- und Austrittsdurchbrüche im Cockpit (Pilotenkabine) der Boeing 777 entspricht voll und ganz Durchbrüchen von ca. 20-30 mm Kaliber-Geschossen der Bordkanonen eines Militärflugzeugs. Dies bekräftigt die zweite Theorie über den Absturz der Boeing. Dafür spricht auch die Art der Streuung der Durchbrüche auf der Oberfläche des Flugzeugs. Die Kanten der Rumpffragmente aus dem Cockpit auf der linken Seite sind von der Innen- zur Außenseite hin gebogen. Dies deutet auf erhebliche Zerstörungen hin, welche innerhalb der Kabine stattgefunden haben, und zwar als Folge der dynamischen Einwirkung der Geschosse auf die rechte Kabinenseite.

Auf der Oberfläche sind charakteristische Eintrittsdurchbrüche sowie einige Austrittsdurchbrüche zu sehen. Die Kanten der Durchbrüche sind nach innen gebogen, sie sind deutlich kleiner und weisen eine runde Form auf. Die Austrittsdurchbrüche sind weniger deutlich herausgebildet und haben rissige Kanten. Darüber hinaus sieht man, dass die Austrittsdurchbrüche zweimal die Aluminium-Verkleidung durchbrochen und diese nach außen

gebogen haben. Das heißt, die Streumunition (nach der Art der Einwirkung zu urteilen - Bordkanonengeschosse) haben die Pilotenkabine durchdrungen. Auch wurden geöffnete Nieten nach außen gebogen.

Das Gesamtbild der Durchbrüche und ihre Anordnung legen nahe, dass die Boeing 777 höchstwahrscheinlich von Geschossen der Bordkanone Gsch-2-30 oder des Kanonencontainer SPPU-22 mit einer doppelläufigen 23-mm Kanone Gsch-23L getroffen wurde, als Ziel wurde der Bereich der Pilotenkabine anvisiert. Hierbei haben die Geschosse das Cockpit durchschossen und beim Austritt Schäden auf der Flügeloberfläche verursacht (s. Bild 20).

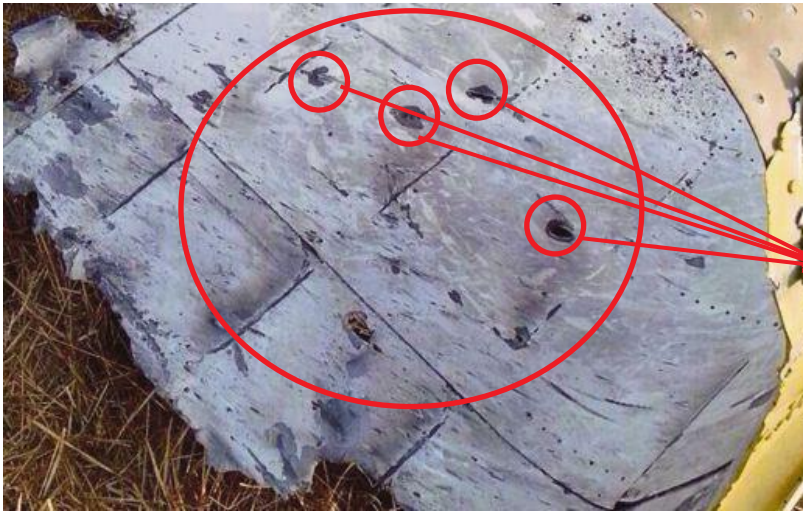
Bild 21: Art der Schäden in der Verkleidung der Boeing 777

Bruchstück der Boeing 777. Es sind deutliche Schäden an der Verkleidung zu sehen: Eintrittsdurchbrüche, verursacht einer ~30-mm Kanone.

Man sieht deutlich, dass die Kanten der Durchbrüche zur Innenseite der Verkleidung gebogen sind, charakteristisch für Geschosseintritte..

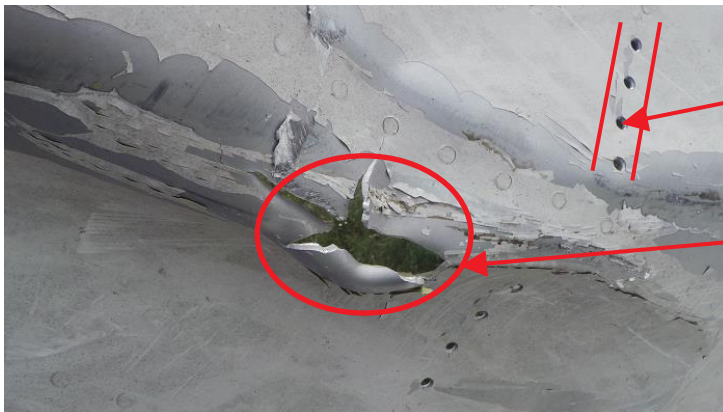
Bild 22: Art der Schäden in der Verkleidung der Boeing 777

Bruchstück der Boeing 777. Ausgebrochene Nieten.

Riss im Rumpf mit Kantenbiegung nach außen infolge eines inneren dynamischen Stoßes, dessen Ursache entweder eine Explosion im Flugzeug oder ein plötzlicher Innendruckabfall in großer Höhe gewesen ist.
